# EDIFICIO RESIDENZIALE

## l'intervento strutturale e di riqualificazione energetica

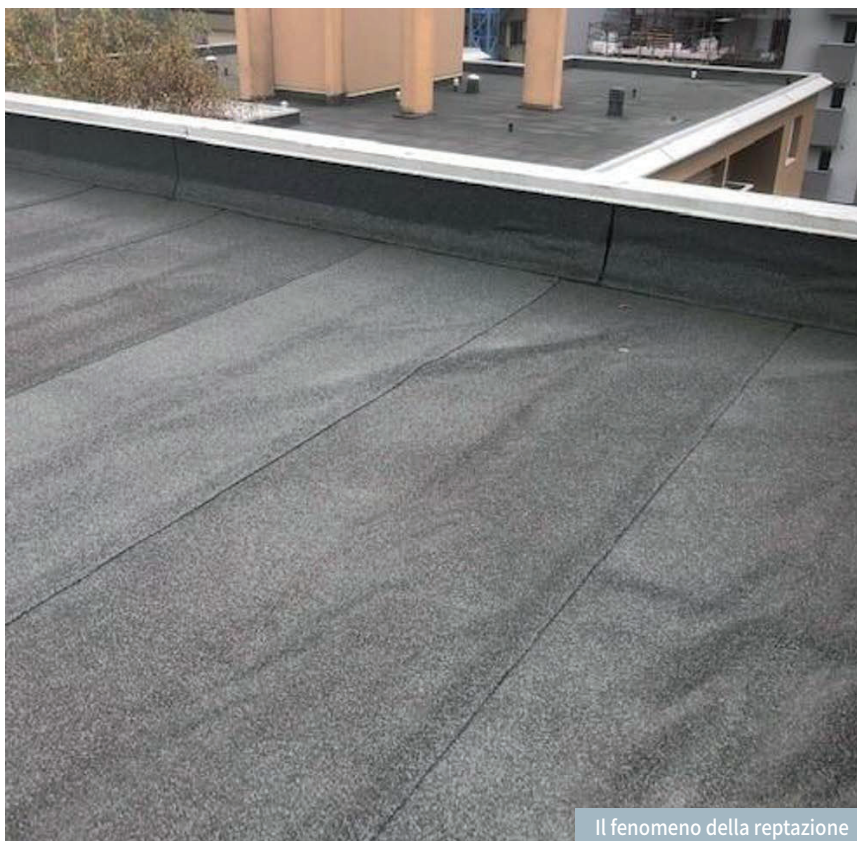
La membrana impermeabilizzante, applicata 20 anni prima, presentava diffusi fenomeni di reptazione, soprattutto negli angoli, causati dal mancato incollaggio degli strati del pacchetto impermeabile. Questo aveva causato l'ondulazione della superficie orizzontale e il distacco dei risvolti verticali perimetrali. Inoltre, alcuni bocchettoni di scarico risultavano in trazione verso il centro della copertura ed erano a rischio di rottura.

Il fenomeno della reptazione

La stratigrafia esistente è stata regolarizzata tramite taglio e nuova sfiamatura di ondulazioni e grinze presenti per ripristinarne l'adesione al supporto. I risvolti verticali esistenti di perimetro

e corpi emergenti sono stati rimossi e predisposti per essere idonei a ricevere il nuovo sistema impermeabile; sono stati quindi predisposti i nuovi pluviali di scarico e regolarizzati i giunti strutturali.

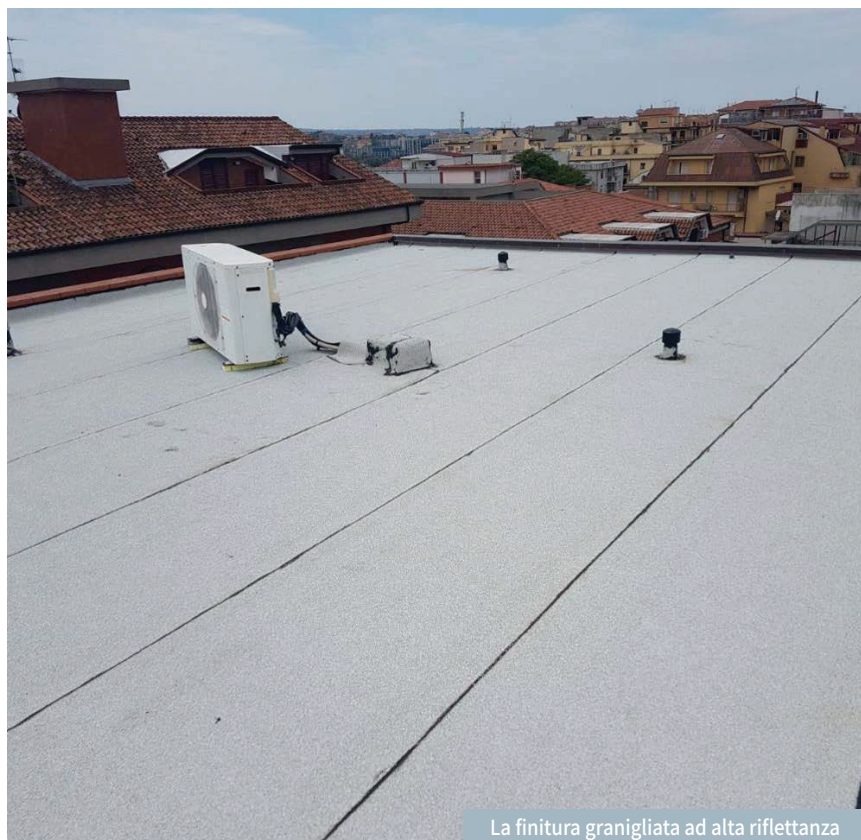
La finitura granigliata ad alta riflettanza

Infine, sono stati applicati a fiamma due strati impermeabili di membrana in bitume polimero, il secondo dei quali in versione granigliata bianca ad alta riflettanza. Entrambi gli strati impermeabili sono stati realizzati con Polyflex Ultra P, membrana impermeabile prefabbricata prodotta da Polyglass SpA, azienda di Ponte di Piave (TV), parte del Gruppo Mapei.

Nella versione granigliata, le scaglie di ardesia in colore bianco ad alta riflettanza la rendono resistente ai raggi U.V. e contribuiscono a rendere l'immobile più efficiente dal punto di vista energie-

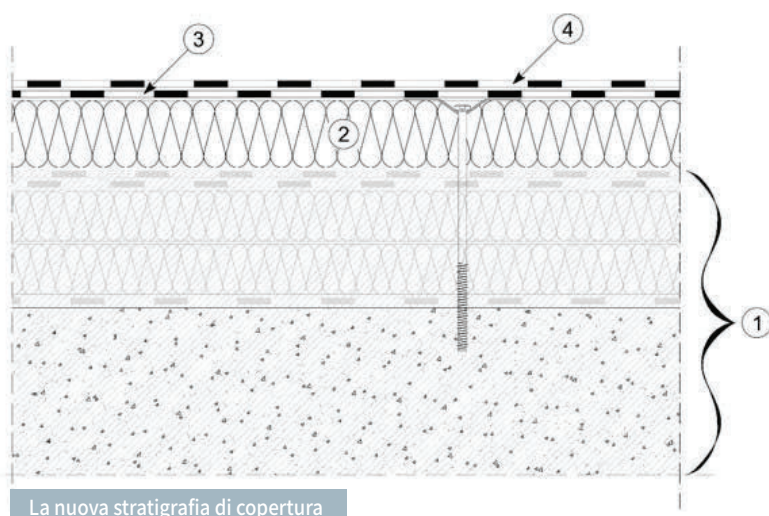
La nuova stratigrafia di copertura

1. Stratigrafia esistente
  - Solaio in laterocemento
  - Strato di controllo del vapore
  - Strato isolante
  - Doppio strato impermeabile bituminoso
2. Pannello isolante PIR fissato meccanicamente
3. Membrana impermeabile bituminosa (primo strato)
4. Membrana impermeabile bituminosa granigliata (secondo strato)
