RISANAMENTO E RIFACIMENTO DELLE COPERTURE:

interventi su misura

POLYGLASS® / Q

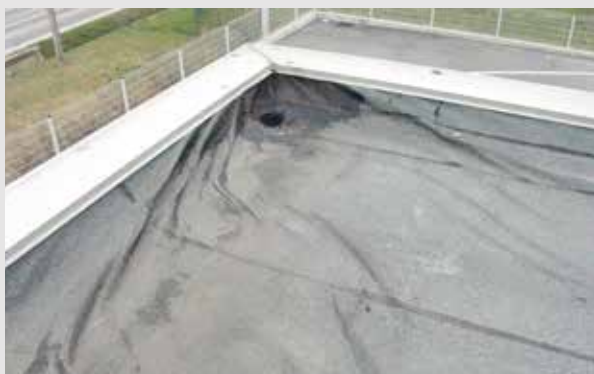
Reptazione

Il mancato vincolo al supporto di tutti gli strati costituenti la stratigrafia impermeabile può causare ondulazioni a 30/45 gradi, visibili nell'angolo della copertura.

Il mancato incollaggio o l'assenza di fissaggio meccanico dell'elemento coibente possono causare il ritiro elastico della membrana e il movimento dello strato coibente, con il conseguente distacco delle membrane e del bocchettone di scarico.

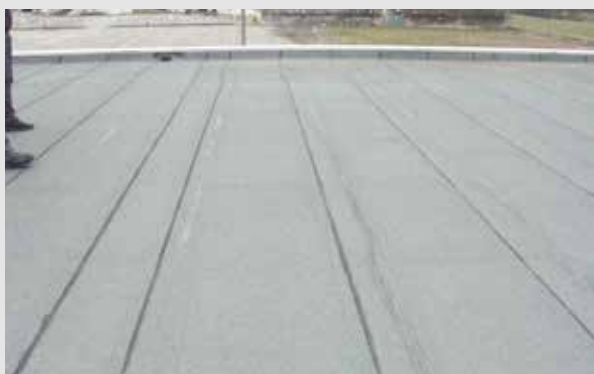
Nella foto a sinistra si possono notare le ondulazioni longitudinali della membrana dovute al mancato sfalsamento dello strato coibente, all'assenza di fissaggio dello stesso al supporto e all'errato posizionamento delle membrane.

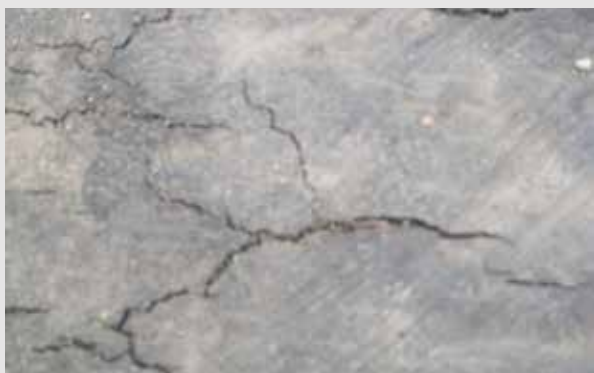
Coccodrillatura

La temperatura superficiale della membrana in copertura nei periodi con maggiore irraggiamento solare può raggiungere gli 85 - 95 °C.

Le elevate temperature possono determinare l'invecchiamento precoce della membrana, a causa dall'eccessivo surriscaldamento della superficie liscia e nera, in assenza di protezione superficiale con pitture riflettenti o protettive ai raggi U. V. e determinare l'effetto denominato «coccodrillatura».

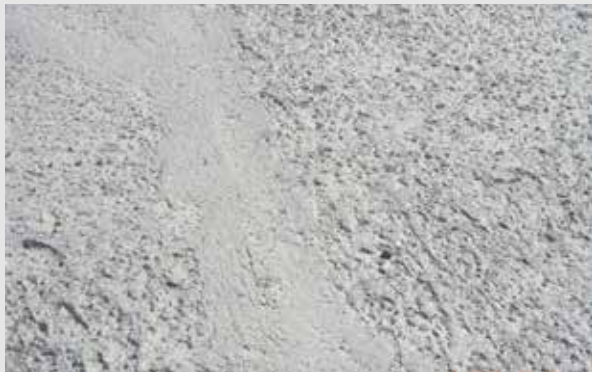
Sulla superficie di posa in opera delle membrane (ad esempio il solaio di copertura nella foto a lato) sono presenti forti asperità.

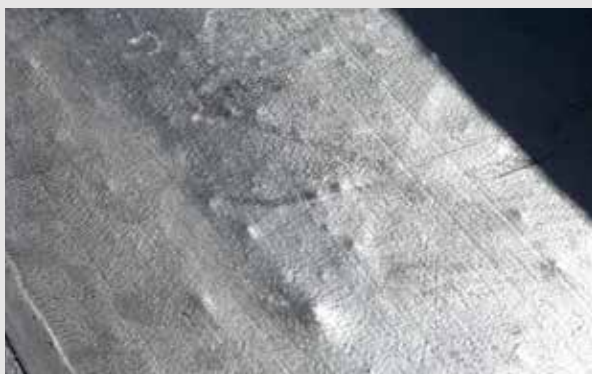
La membrana bituminosa posata in opera su solaio con superficie caratterizzata da forte asperità presenta visibili segni di ammaloramento, che possono determinare effetti di punzonamento e rottura.

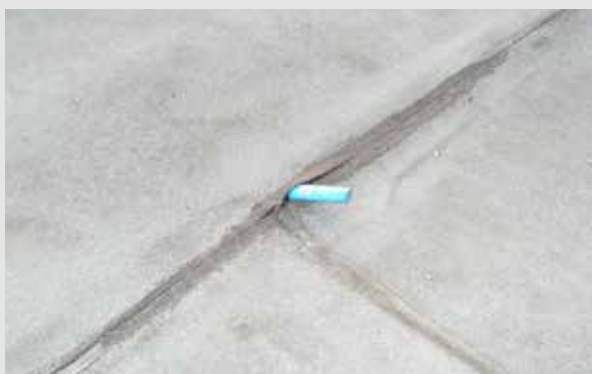
Un'applicazione effettuata in modo scorretto può causare distacchi della membrana in corrispondenza di sovrapposizioni e incroci.

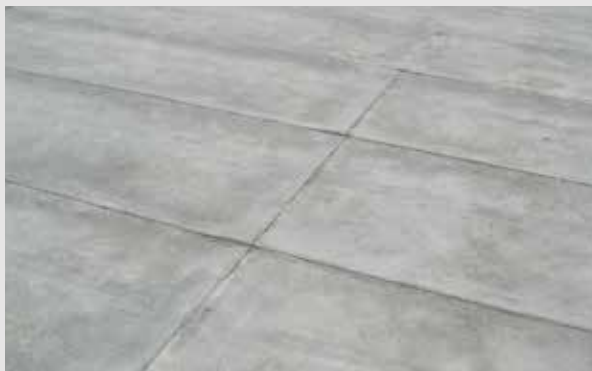
L'errato posizionamento delle membrane, con distacco delle sovrapposizioni di testa e il mancato sfalsamento dei teli, può causarne il ritiro con conseguente distacco, dovuto alla forza meccanica in corrispondenza dell'allineamento di testa.

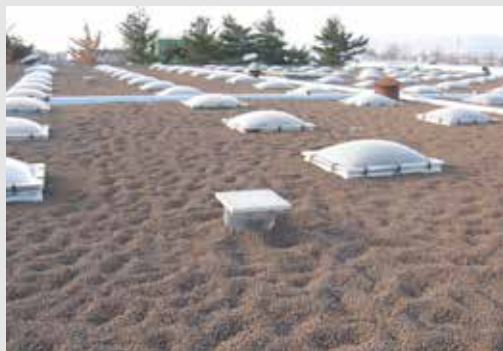
Dall'analisi della stratigrafia esistente sono emerse problematiche legate all'impermeabilizzazione realizzata durante il primo rifacimento, che è risultata già molto deteriorata.

Lo strato termoisolante, anch'esso compromesso, era di spessore molto ridotto e insufficiente a garantire una buona performance energetica dell'edificio in regime invernale.

Stato di fatto della copertura prima dell'intervento

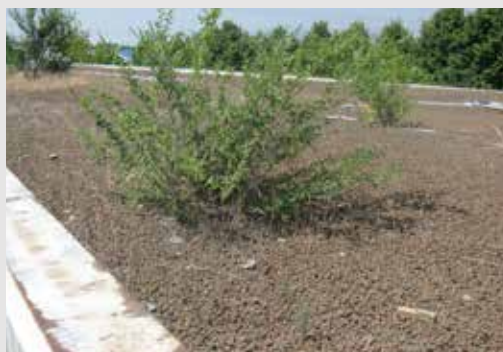
La copertura ha avuto una scarsa manutenzione nel tempo; ne è la prova evidente la crescita di arbusti in superficie.

Vegetazione in copertura

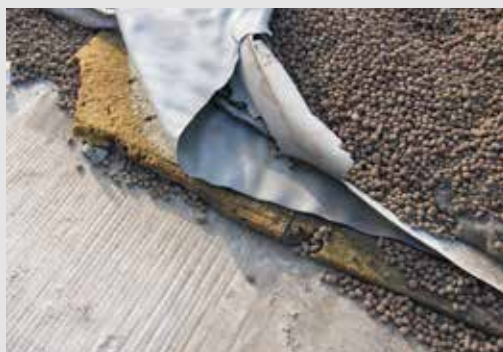
Stratigrafia preesistente con manto in PVC-P e isolante ammalorati

Il committente ha scelto di farsi carico delle spese di rimozione per eliminare gli elementi ammalorati presenti; sono state rimosse l'argilla espansa di zavorra e la stratigrafia termo-impermeabile esistente, fino a scoprire l'impermeabilizzazione originale in membrane bituminose, che sono state bonificate ove necessario e lasciate in opera con la nuova funzione di strato di controllo del flusso di vapore (barriera al vapore).

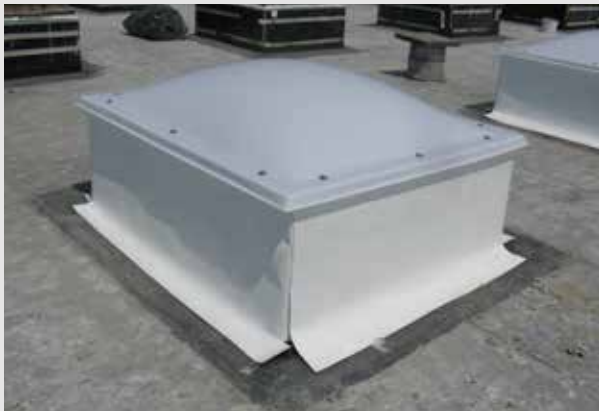
Impermeabilizzazione dei lucernari con basamenti rialzati

Per poter garantire l'efficienza energetica richiesta, i basamenti dei lucernari sono stati sostituiti con dei nuovi elementi di maggiore altezza (e caratteristiche di isolamento termico aggiornate agli attuali standard) in modo da rispettare la norma UNI 8178-2.

La membrana bituminosa preesistente è stata raccordata ai nuovi basamenti per evitare infiltrazioni accidentali in corso d'opera; inoltre, si è provveduto all'impermeabilizzazione dei basamenti con MAPEPLAN T M e all'installazione dei rispettivi cupolini.

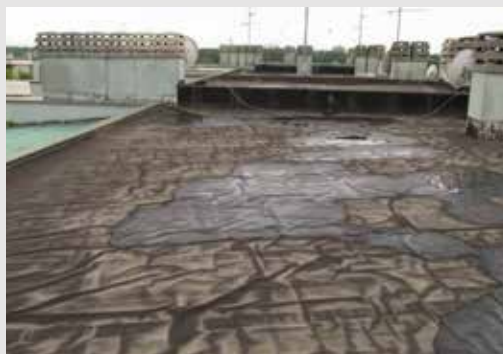
Il sopralluogo ha evidenziato da subito la **mancanza di pendenza** della copertura e la presenza diffusa di fenomeni di reptazione, dovuti alla **totale assenza di vincolo** alla struttura dei pannelli isolanti e del sistema impermeabile alla struttura.

Stato di fatto: reptazione (corrugamento) e ristagni d'acqua

Per risolvere la mancata pendenza del solaio (la minima pendenza obbligatoria da norma è di almeno l'1%), sono stati installati dei **pannelli termoisolanti pendenzati** in EPS+PIR. I pannelli sono stati incollati a fiamma sulla barriera al vapore e posati a quinconce in modo da sfalsare le linee di dilatazione rispetto alla membrana.

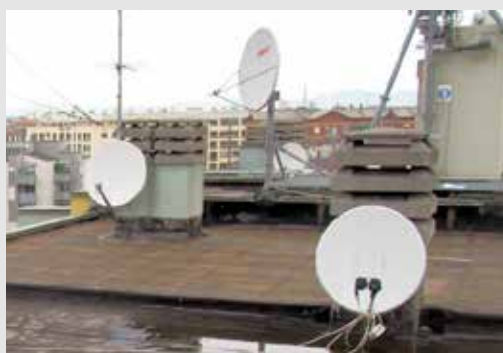
È stata riscontrata inoltre la presenza di acqua sotto allo strato impermeabile, con conseguente **imbibizione del pannello termoisolante** in lana di vetro. Problemi infiltrativi si sono manifestati sia a livello degli scarichi, non correttamente progettati, sia in prossimità dei collegamenti televisivi e dei fissaggi delle antenne, installati con cavi passanti attraverso lo strato impermeabile, senza alcuna opportuna sigillatura.

Antenne con cavi passanti attraverso lo strato impermeabilizzante

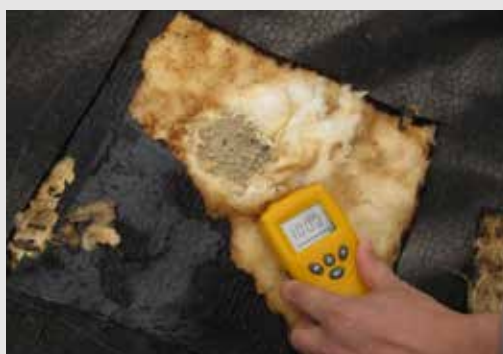
Carotaggio: la lana di vetro non è stata fissata al supporto e si presenta totalmente imbevibile (umidità del 100%)

La copertura presentava diversi errori di progettazione e realizzazione, perciò si è deciso di **rimuovere totalmente la stratigrafia esistente**, applicando immediatamente una **impermeabilizzazione provvisoria** per proteggere da infiltrazioni in corso d'opera gli ambienti sottostanti, e con la funzione di barriera al vapore.

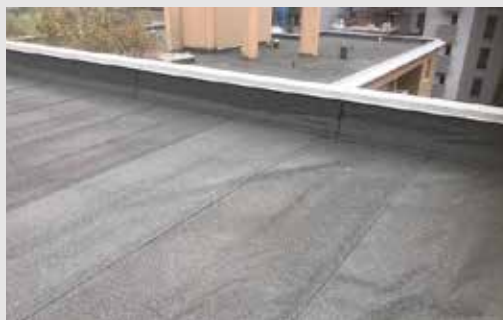
Questo ha causato l'ondulazione della superficie orizzontale e il distacco dei risvolti verticali di perimetro. Erano visibili inoltre alcune riparazioni già eseguite negli anni per porre rimedio alle infiltrazioni nei locali sottostanti. Alcuni bocchettoni di scarico risultavano in trazione verso il centro della copertura ed erano a rischio di rottura.

Stato di fatto: visibili segni di reptazione

È stato in seguito posato il pannello termoisolante in POLIURETANO ESPANSO **PUR V**, rivestito sul lato inferiore con velo vetro politenato e su quello superiore con velo vetro bitumato dello spessore di 100 mm, come richiesto dalla normativa e dal calcolo termoigrometrico per l'efficiamento energetico.

I pannelli sono stati posati sfalsati e vincolati al supporto tramite fissaggio meccanico per sopperire alla scarsa stabilità della stratigrafia esistente. Il calcolo è stato realizzato dall'Assistenza Tecnica Polyglass secondo EUROCODICE 1 e NTC 2018 (e seguendo le disposizioni previste dalla norma UNI 11442).

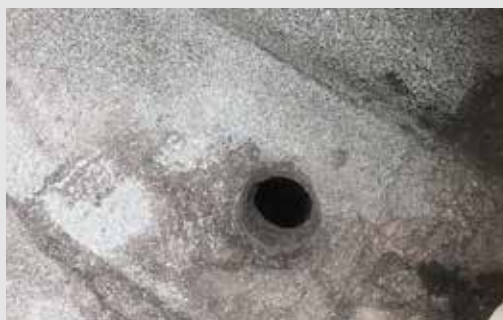
Bocchettoni di scarico in trazione
