IMPERMEABILIZZAZIONI IN CANTIERE

Errori e Orrori

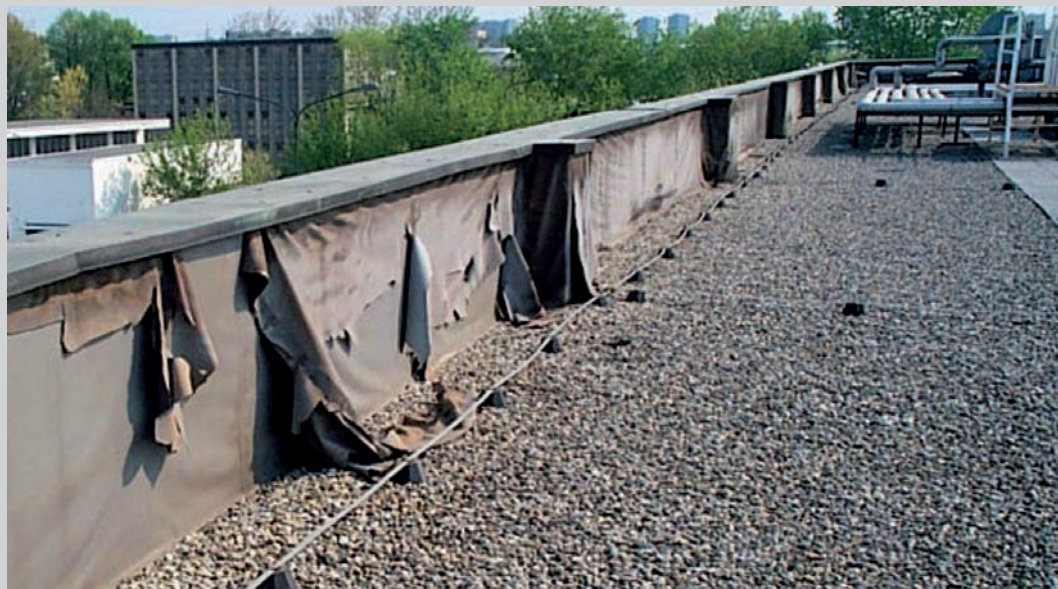
In apertura: un esempio di scarsa durabilità dei prodotti utilizzati. Le membrane impermeabili in PVC-P utilizzate, come rivoltro protettivo di un sottostante rivoltro impermeabile, sono di pessima qualità e non stabili ai raggi UV, pertanto l'irrigidimento delle stesse, per perdita di plastificante, ha causato il loro completo deterioramento.

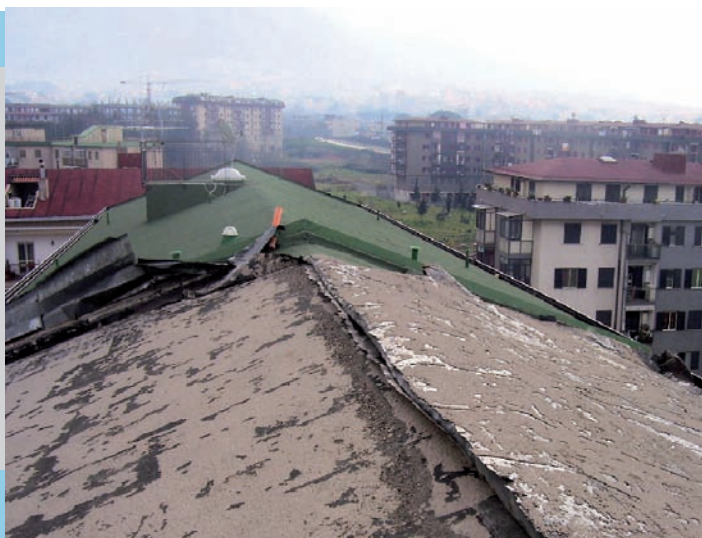
Errore di progettazione/esecuzione

Una falda della copertura, realizzata in doppio strato impermeabile in membrane in bitume polimero, con 2° strato in finitura ardesiata, si è ribaltata sull'altra falda, a causa dell'azione del vento. Si nota che la superficie (crosta di boiacca) d'incollaggio a fiamma del 1° strato di membrana è rimasta attaccata alla parte di impermeabilizzazione ribaltata. La causa è la mancanza di consistenza del piano di posa dove il getto di cls era troppo ricco di sabbia e anche la mancanza di fissaggi meccanici sul 1° strato dell'elemento di tenuta.

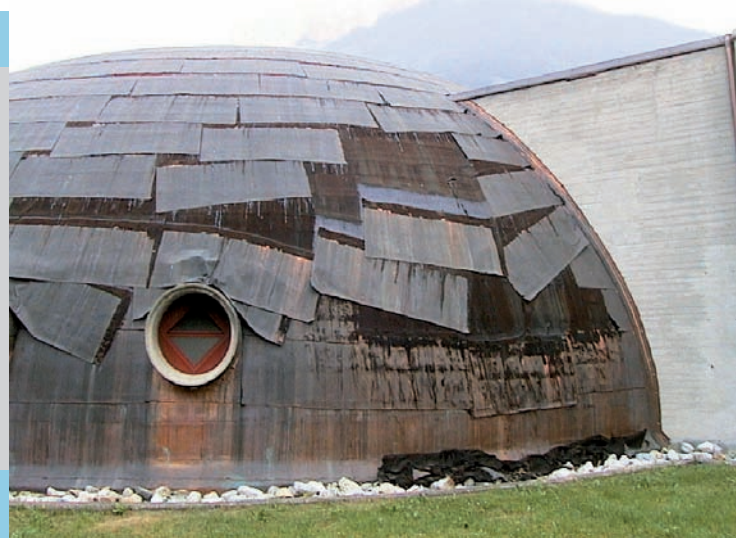
Errore di progettazione/esecuzione

La stratigrafia impermeabile, in membrana in bitume polimero rivestita con lamina di rame, posizionata sulla cupola, è scivolata nella zona di massima pendenza, a causa del calore estivo. La causa è nella scelta del prodotto, con mescola troppo morbida (temperatura di scorrimento a caldo) e nella mancanza assoluta di fissaggi meccanici, da posizionare sotto sormonto, indispensabili nella realizzazione di coperture con questa geometria.

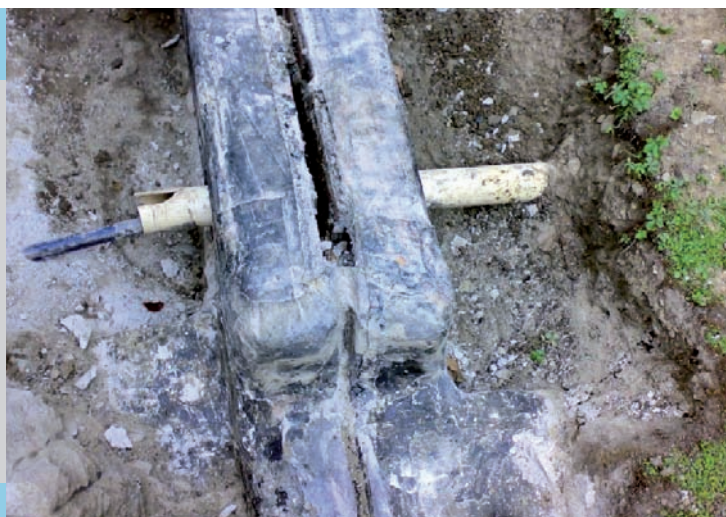
Errore di progettazione/esecuzione

Passaggio di un tubo di PVC attraverso un giunto di dilatazione rilevato, con inserimento di un cavo elettrico. Il giunto si trova nascosto nello spessore del terreno, che non risulta drenato sul fondo, pertanto l'acqua può trascinare nei fori eseguiti (con carotatura !) nei risvolti verticali, di passaggio del tubo e da qui colare nel taglio di giunto.

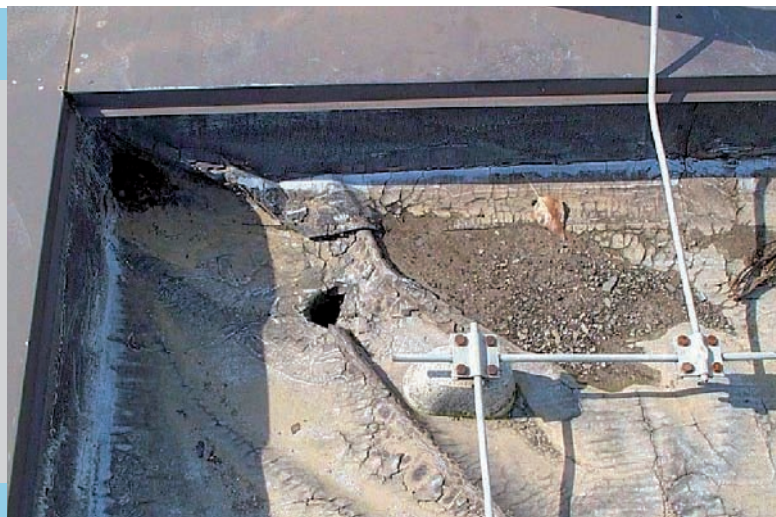
Mancanza di durabilità dei prodotti utilizzati

Le membrane impermeabili in bitume polimero utilizzate, sono di pessima qualità ed esposte all'irraggiamento solare, senza protezione alcuna, si sono "coccodrillate" superficialmente, esponendo anche l'armatura, fessurazioni passanti e quindi infiltrazioni diffuse.

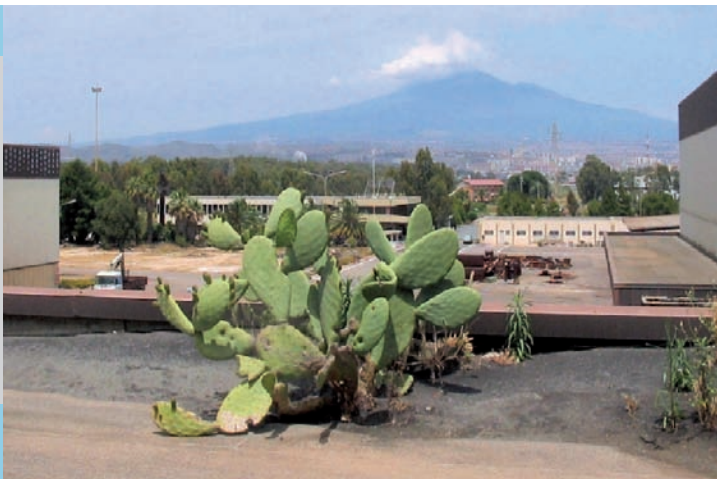
Mananza di manutenzione

La presenza di lapillo vulcanico sulla copertura e l'assoluta mancanza di pulizia periodica della stessa, ha causato accumulo del materiale in adiacenza ai risvolti verticali perimetrali e di conseguenza germogliazione di piante anche di notevole dimensione. Le radici sono penetrate nella stratigrafia impermeabile in membrane in bitume polimero, causando fenomeni infiltrativi.

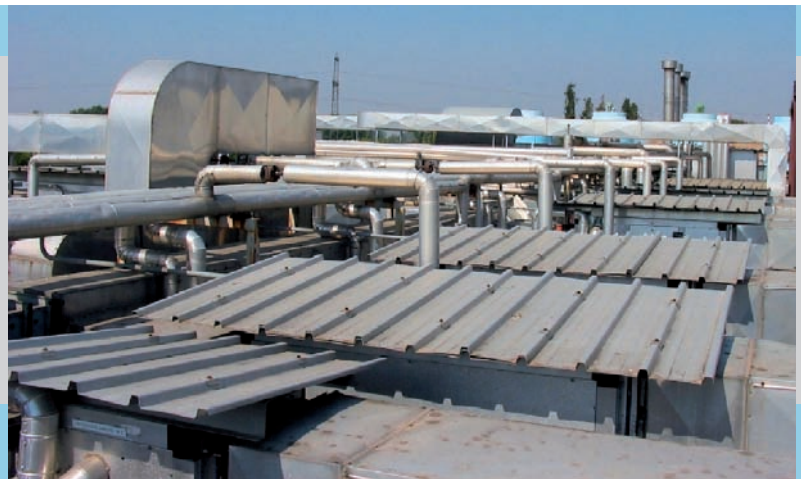
Impossibilità di manutenzione

La presenza di impiantistica, così fitta, in copertura, montata in più riprese, impedisce qualsiasi intervento di manutenzione ordinaria e straordinaria. Purtroppo non si vede nulla, ma la copertura è stata impermeabilizzata con membrane in bitume polimero, molto maltrattate durante la posa e la manutenzione degli impianti, causando fenomeni infiltrativi diffusi e praticamente irreparabili.

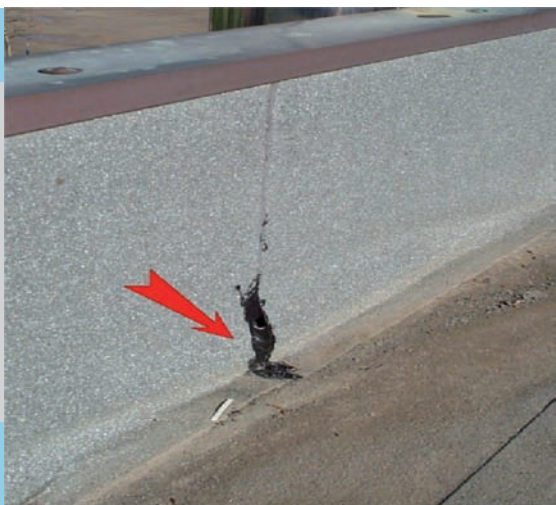
Immagine di San Silicone Sigillatore, protettore degli Impermeabilizzatori.

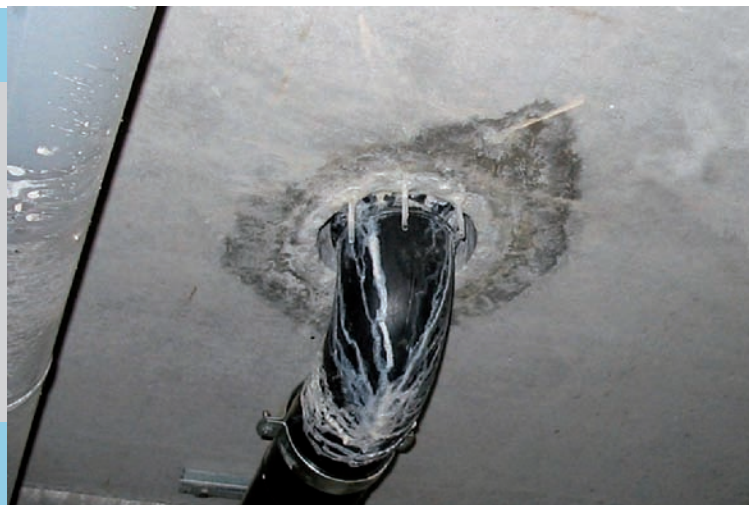
Immagine di uno scarico con problemi d'infiltrazione al contorno del foro di passaggio.

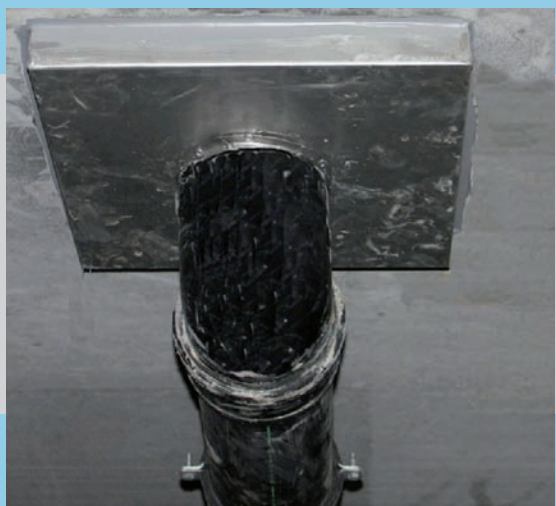
Lo stesso scarico dopo l'intervento "miracoloso" di Santa Cassetta Raccogliatrice, protettrice degli Impermeabilizzatori.

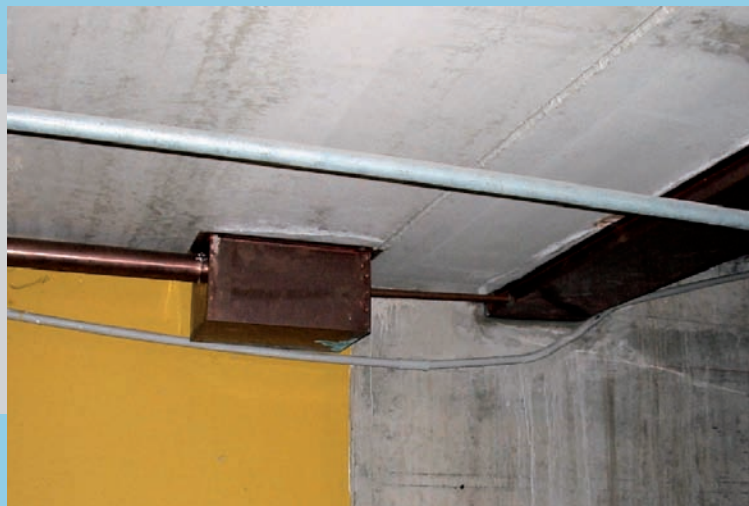
Santa Cassetta Raccogliatrice in compagnia di Santo Canale Convogliatore, entrambi protettori degli impermeabilizzatori.
