CASO STUDIO

COPERTURA EDILCERAMICA Srl

SARZANA (SP)

CASO STUDIO SUL COMPORTAMENTO DEL MANTO IMPERMEABILE IN FPO/TPO MAPEPLAN T B

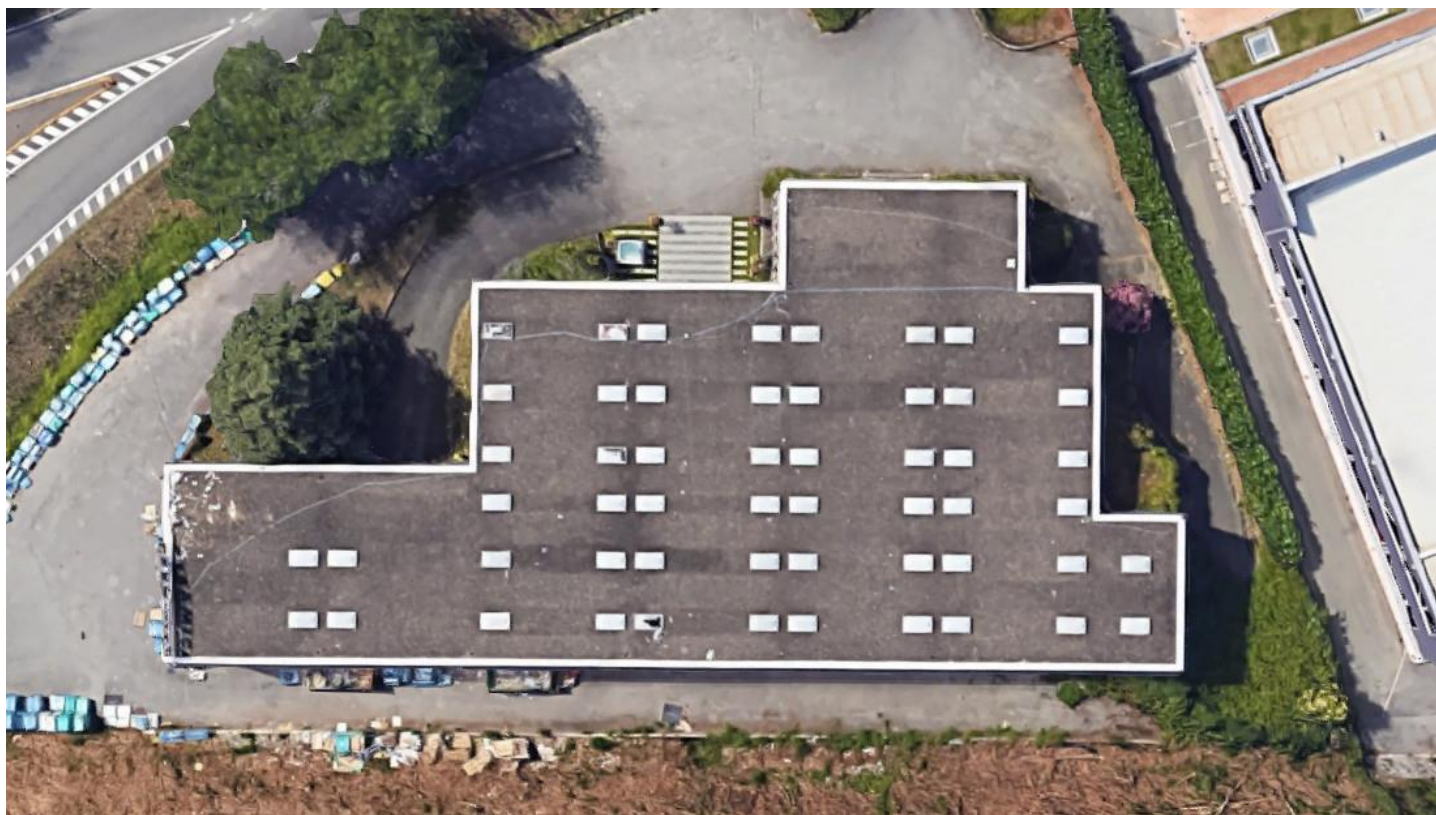
Figura 1: Vista aerea della copertura

Anno di realizzazione 2010

Manto impermeabile in poliolefine flessibili FPO/TPO MAPEPLAN T B 15, spessore 1,5 mm

Superficie copertura 2.300 m² circa

La stratigrafia di copertura è la seguente:

- - Pacchetto di copertura a “tetto caldo” con manto impermeabile in PVC-P zavorrato con ghiaia
- - Strato di separazione in geotessile **POLYDREN PP 200 g/m²** (installato nel 2010)
- - Manto impermeabile in FPO/TPO **MAPEPLAN T B 15** (installato nel 2010)
- - Strato di separazione in geotessile **POLYDREN PP 500 g/m²** (installato nel 2010)
- - Stato di zavorra in ghiaia spessore 5 cm (riposizionamento della ghiaia già presente in copertura)

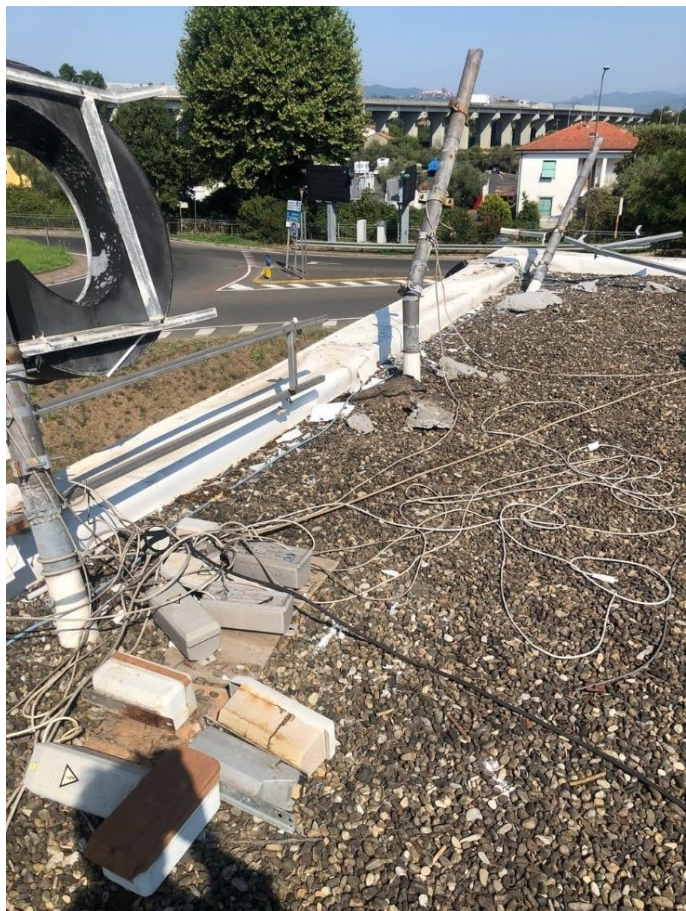
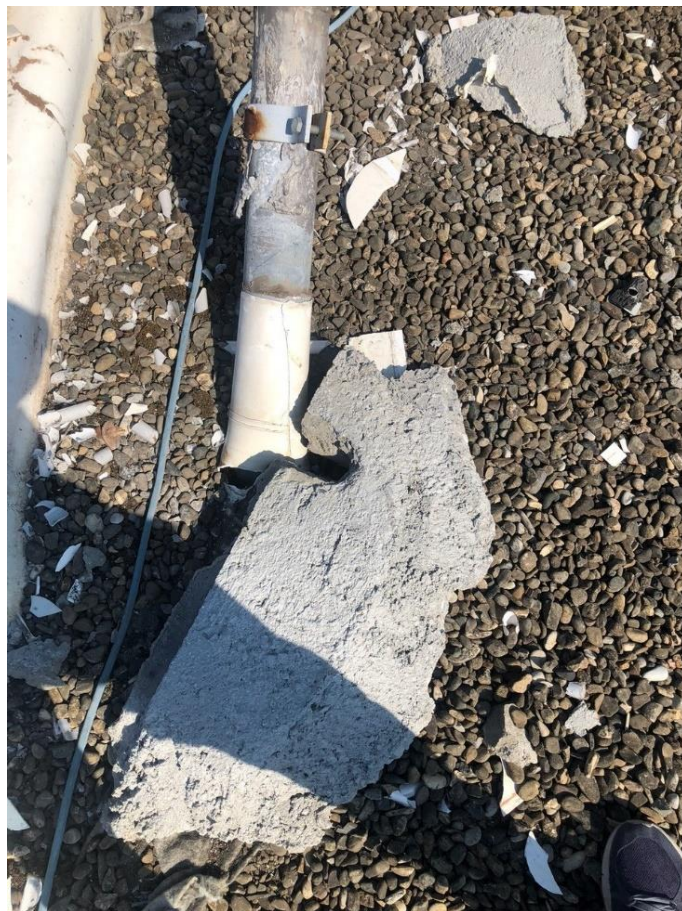
Figura 2: Danneggiamento dell'insegna e del manto impermeabile MAPEPLAN T B a causa di un fortuale

Nell'estate 2022 a causa di un fortuale (tromba d'aria) si è divelta l'insegna presente sulla copertura, si è pertanto resa necessaria la riparazione dell'insegna e della zona di tetto nei pressi dell'insegna, compreso il manto impermeabile.

In occasione della riparazione abbiamo avuto quindi l'opportunità di prelevare un campione di manto impermeabile in FPO/TPO MAPEPLAN T B 15 in opera da 12 anni, da sottoporre ad analisi di laboratorio.

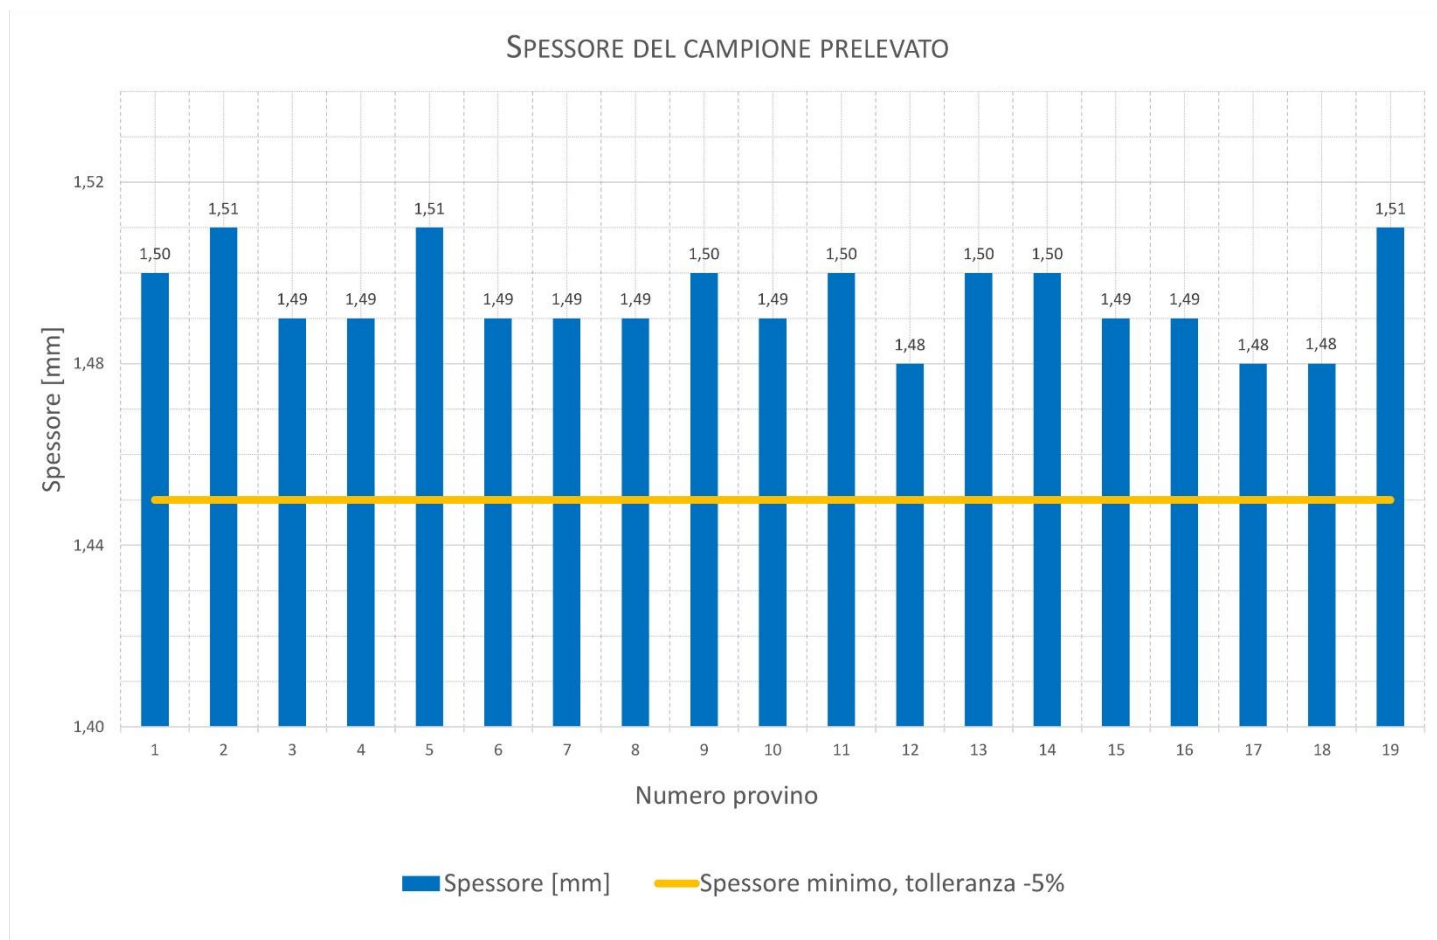
Grafico 1: Spessore del campione di manto prelevato

Nel Grafico 1 è stato riportato l'andamento delle misurazioni dello spessore effettuate sul campione di MAPEPLAN T B 15 prelevato dalla copertura, lo spessore medio riscontrato è di 1,49 mm.

Non si riscontrano quindi variazioni significative rispetto al valore nominale di scheda tecnica, pari a 1,5 mm (-5/+10%).

Inoltre, tutti i valori misurati sono superiori alla tolleranza minima di riferimento 1,5 mm -5% (1,425 mm).

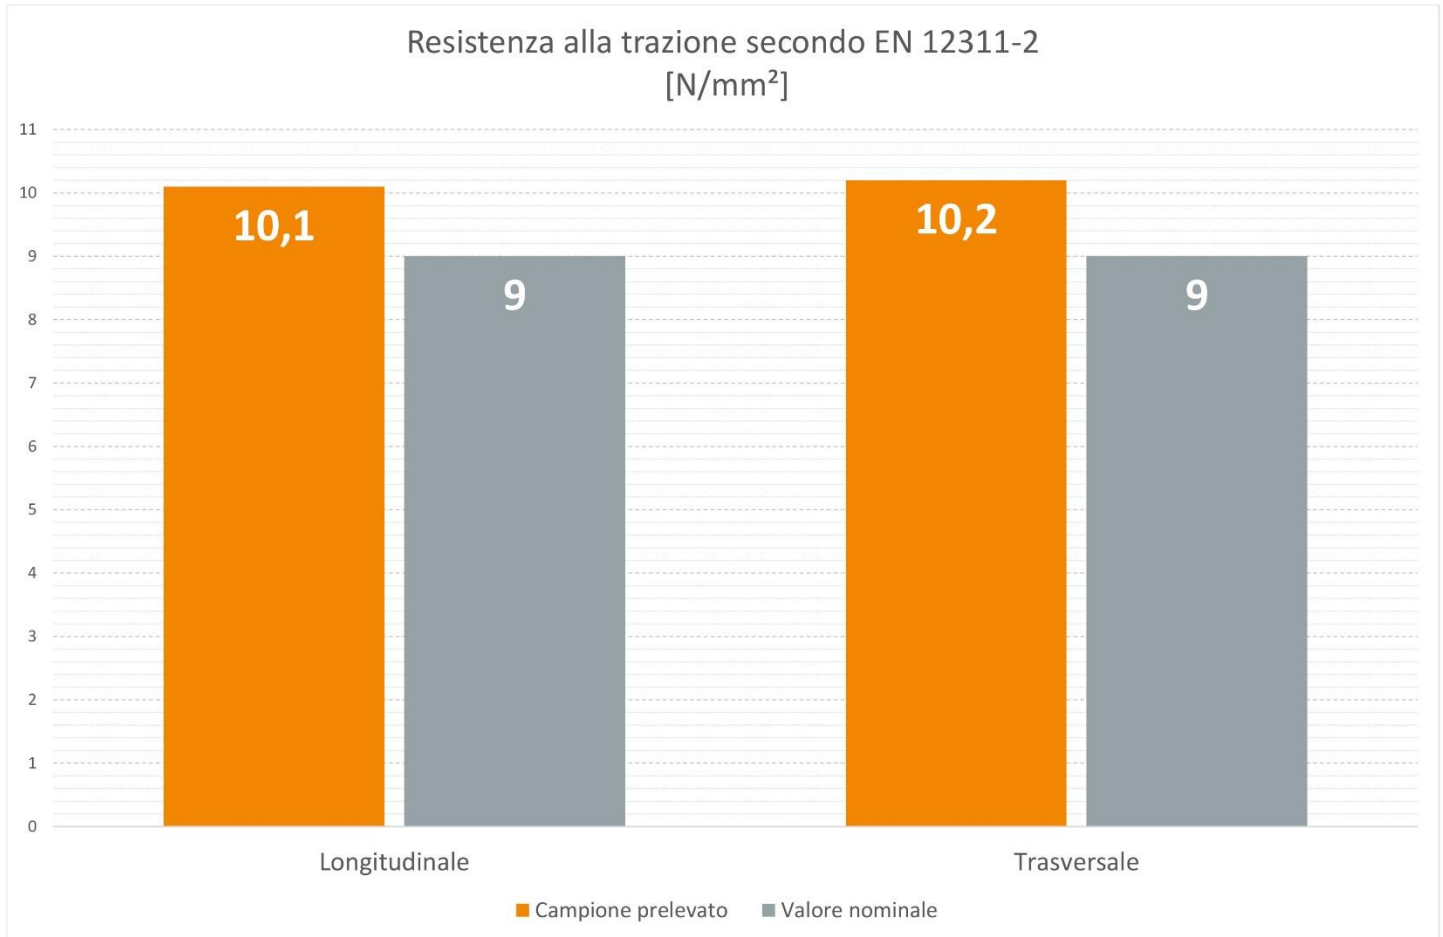
Grafico 2: Valori medi di trazione del campione confrontati con i valori nominali riportati in scheda tecnica

La resistenza a trazione del campione prelevato è stata analizzata secondo la norma EN 12311-2.

Come si evince dal Grafico 2 i valori riscontrati sul campione prelevato dalla copertura, sia per quanto riguarda la resistenza a trazione longitudinale che per quella trasversale, sono superiore a quelli nominali riportati nella scheda tecnica del prodotto.

Non si riscontrano quindi variazioni significative rispetto al valore nominale di scheda tecnica, pari a ≥ 9 N/mm².

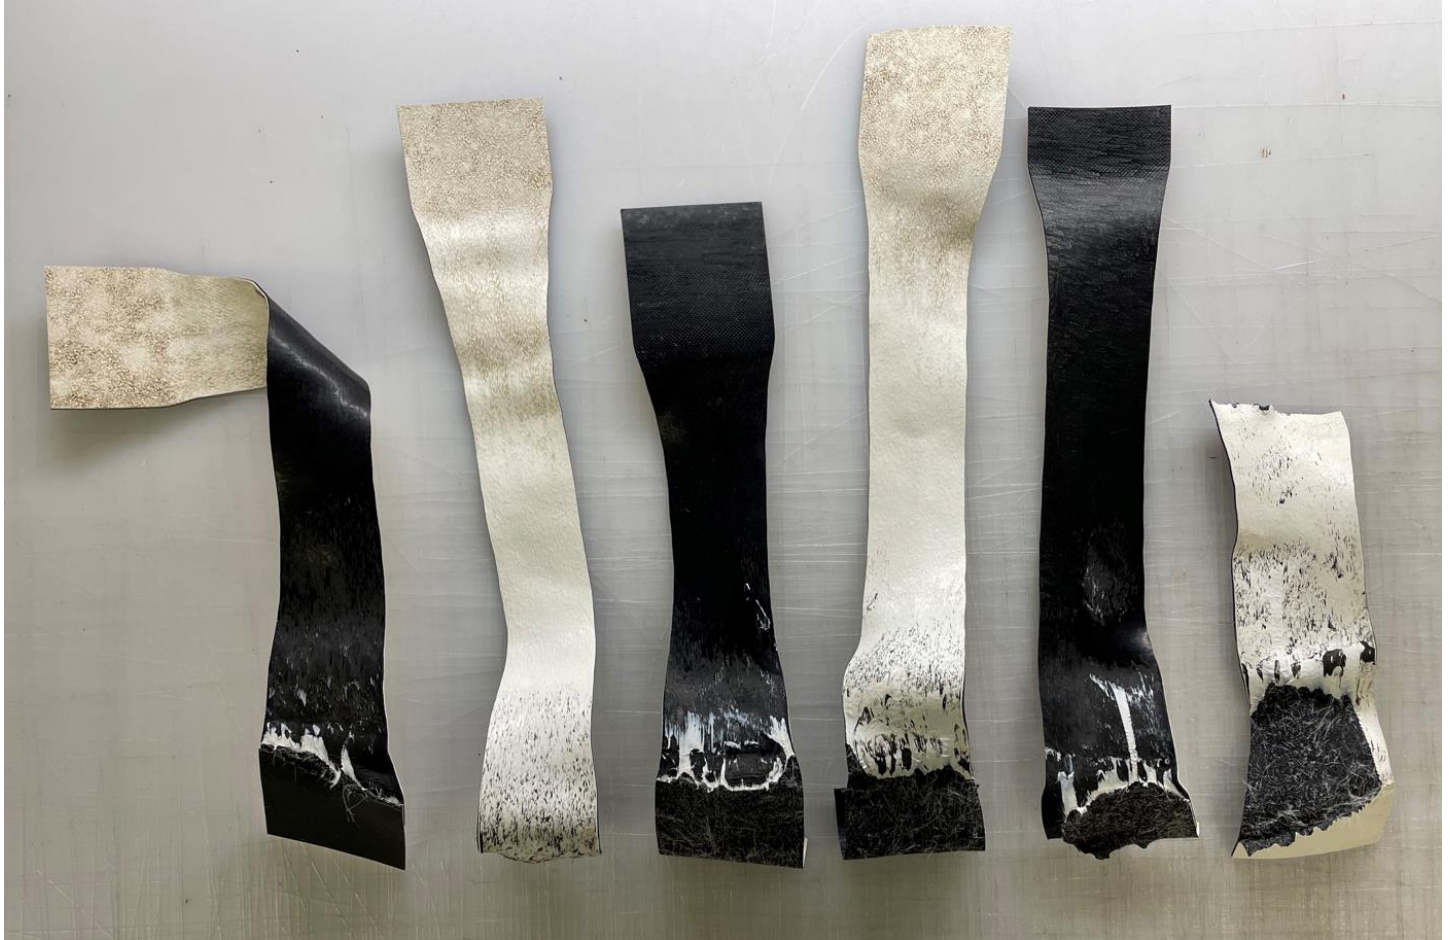
Figura 4: Immagini delle saldature del campione MAPEPLAN T B 15 prelevato dal cantiere dopo prova di trazione a peeling
