FOCUS TECNICO

# **RISANAMENTO E RIFACIMENTO DELLE COPERTURE:** interventi su misura

**POLYGLASS®**

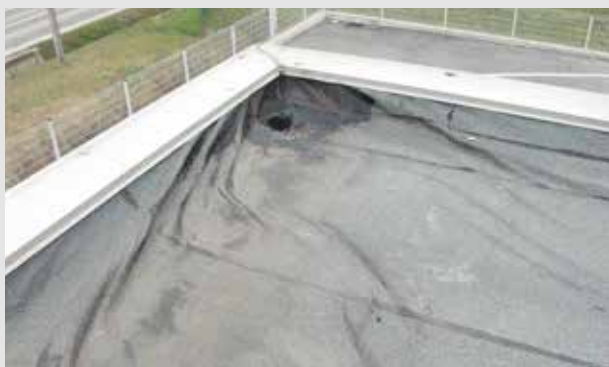
È bene identificare il punto di infiltrazione in copertura, in modo da evidenziare se vi sono distacchi di membrana, avvallamenti, punti di discontinuità e rintracciare e studiare ogni ulteriore problematica. In presenza di patologie che abbiano causato infiltrazioni attraverso il sistema impermeabile esistente, bisognerà rintracciarne le cause prima di eseguire la posa delle membrane di rifacimento.

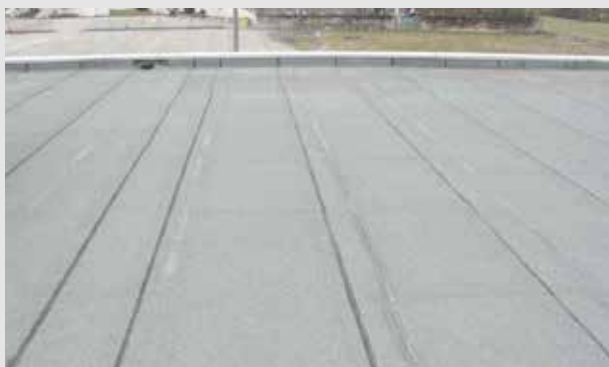
### Reptazione

Il mancato vincolo al supporto di tutti gli strati costituenti la stratigrafia impermeabile può causare ondulazioni a 30/45 gradi, visibili nell'angolo della copertura.

Il mancato incollaggio o l'assenza di fissaggio meccanico dell'elemento coibente possono causare il ritiro elastico della membrana e il movimento dello strato coibente, con il conseguente distacco delle membrane e del bocchettone di scarico.

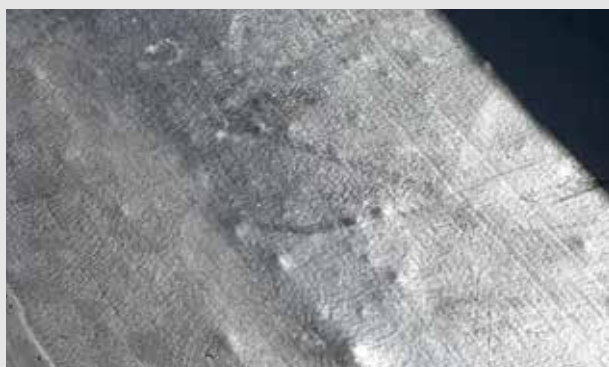
### Coccodrillatura

La temperatura superficiale della membrana in copertura nei periodi con maggiore irraggiamento solare può raggiungere gli 85 - 95 °C.

Le elevate temperature possono determinare l'invecchiamento precoce della membrana, a causa dall'eccessivo surriscaldamento della superficie liscia e nera, in assenza di protezione superficiale con pitture riflettenti o protettive ai raggi U. V. e determinare l'effetto denominato «coccodrillatura».

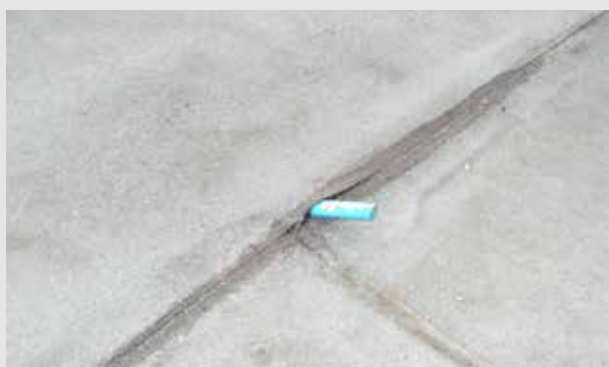
La membrana bituminosa posata in opera su superficie caratterizzata da forte asperità presenta visibili effetti di punzonamento che possono inficiare l'integrità impermeabile.

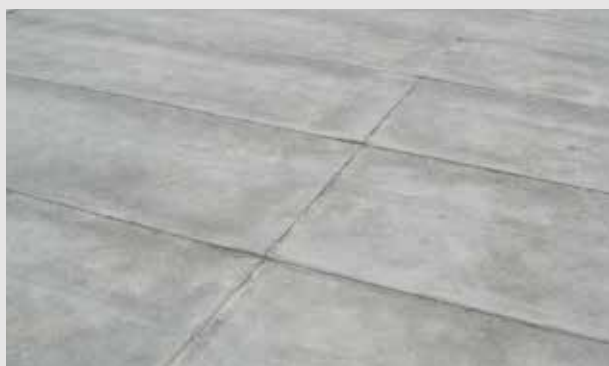
Un'applicazione effettuata in modo scorretto può causare distacchi della membrana in corrispondenza di sovrapposizioni e incroci.

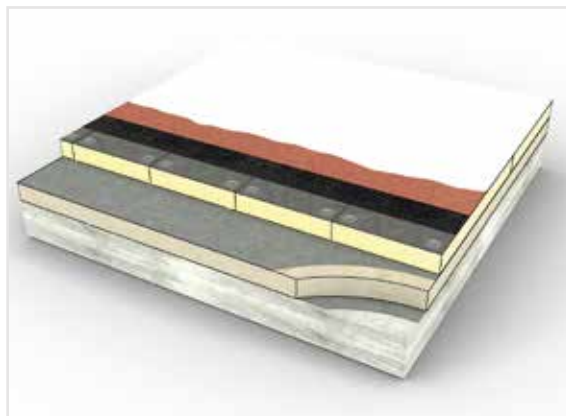
### Rifacimento sistema impermeabile ammalorato

#### STATO DI FATTO

L'impermeabilizzazione in membrana bituminosa su supporto in calcestruzzo presenta problematiche di infiltrazione dovute alla naturale conclusione della vita utile del sistema o a errori di applicazione.

#### SOLUZIONE

Il rifacimento si pone l'obiettivo di migliorare l'efficienza energetica dell'edificio mediante l'installazione di un pannello termoisolante in PIR con velo vetro bitumato, fissato meccanicamente alla struttura su cui saranno sfiammati due strati di membrana in bitume distillato polimero, successivamente protette con vernice protettiva ad alta riflettanza.

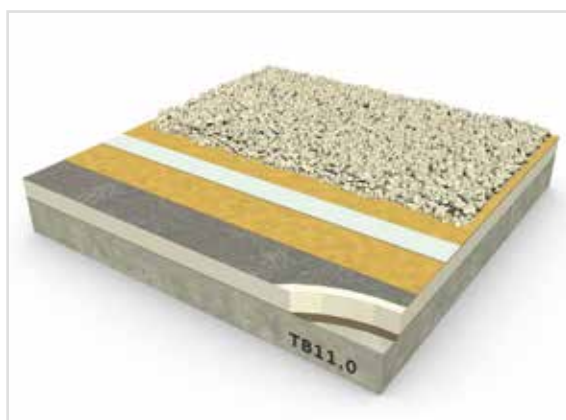
### Rifacimento tetto con ghiaia

#### STATO DI FATTO

La stratigrafia esistente presenta problematiche di infiltrazione.

#### SOLUZIONE

Il rifacimento prevede la posa di un nuovo manto impermeabile in FPO/TPO posato a secco, previa interposizione di strato di separazione in geotessile non tessuto tra il vecchio e il nuovo manto impermeabile.

Successivamente viene posato uno strato di protezione in geotessile non tessuto prima della posa della zavorra in ghiaia.

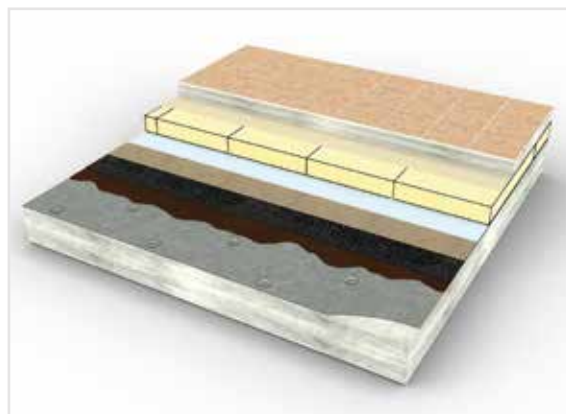
## Rifacimento tetto rovescio

### STATO DI FATTO

La copertura esistente è costituita da un sistema impermeabile senza isolamento termico con sovrastante pavimentazione.

A causa della mancanza di adeguati strati di separazione, la pavimentazione ha provocato la rottura dell'impermeabilizzazione.

### SOLUZIONE

Per il risanamento della copertura si sceglie di realizzare una sovracopertura con membrane bituminose e isolamento termico a tetto rovescio, previa rimozione della pavimentazione e stabilizzazione dello strato impermeabile.

Sopra alle nuove membrane impermeabili viene applicato: uno strato di separazione in LDPE, uno strato di pannelli isolanti in XPS posati a secco, uno strato di separazione in LDPE e la nuova pavimentazione in piastrelle allettate su massetto cementizio.

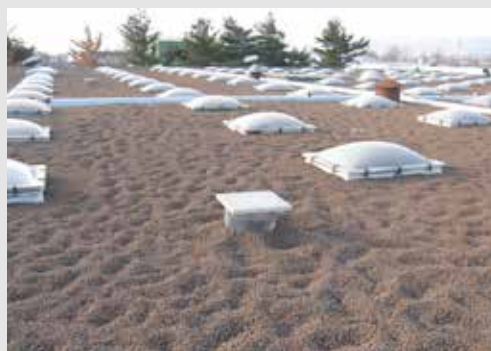
Stato di fatto della copertura prima dell'intervento

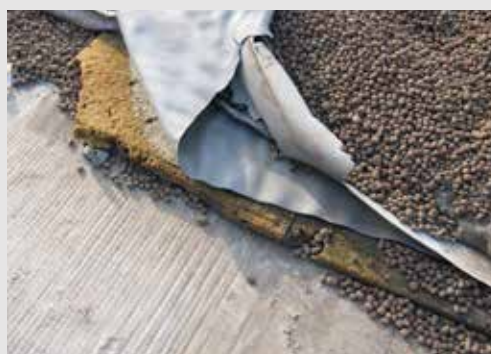
Stratigrafia preesistente con manto in PVC-P e isolante ammalorati

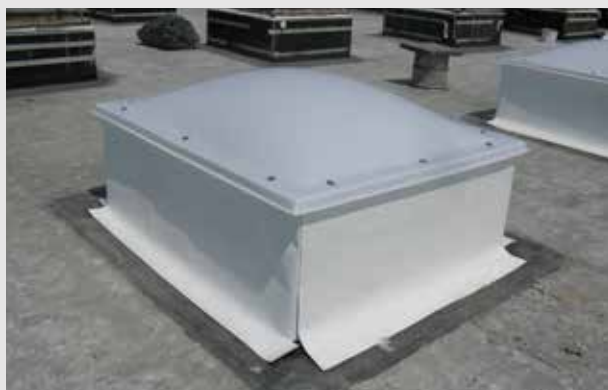
Impermeabilizzazione dei lucernari con basamenti rialzati

La membrana bituminosa preesistente è stata raccordata ai nuovi basamenti per evitare infiltrazioni accidentali in corso d'opera; inoltre, si è provveduto all'impermeabilizzazione dei basamenti con MAPEPLAN® T M e all'installazione dei rispettivi cupolini.

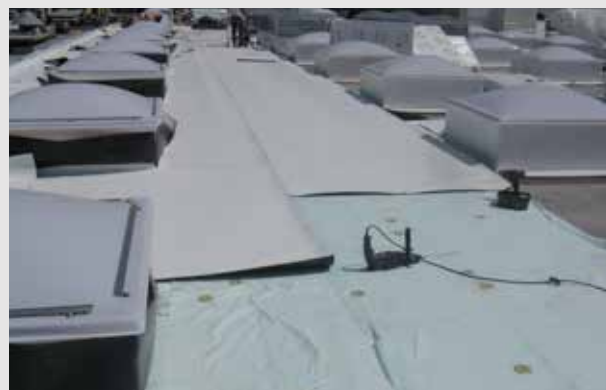
Posa dell'isolante e del manto impermeabile con fissaggio meccanico ad induzione

I pannelli, dello spessore di 120 mm, sono stati ancorati al supporto con lo stesso sistema di fissaggio meccanico per induzione utilizzato per vincolare anche il nuovo manto impermeabile in poliolefine flessibili tipo MAPEPLAN® T M , dello spessore di 2 mm, posato a secco e lasciato a vista in completa esposizione.

Il sistema di fissaggio meccanico del nuovo manto impermeabile è stato calcolato e dimensionato dall'Assistenza Tecnica Polyglass considerando la specifica morfologia della copertura, le indicazioni dell'EUROCODICE 1-4 e la normativa legislativa vigente, tenendo in considerazione l'azione di aspirazione del vento e applicando gli adeguati coefficienti di sicurezza.

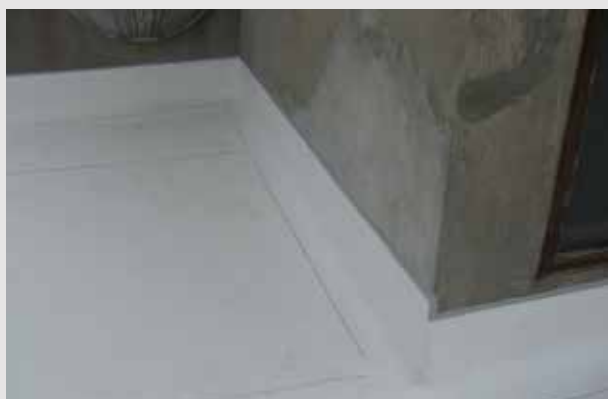
Raccordo del manto al volume tecnico

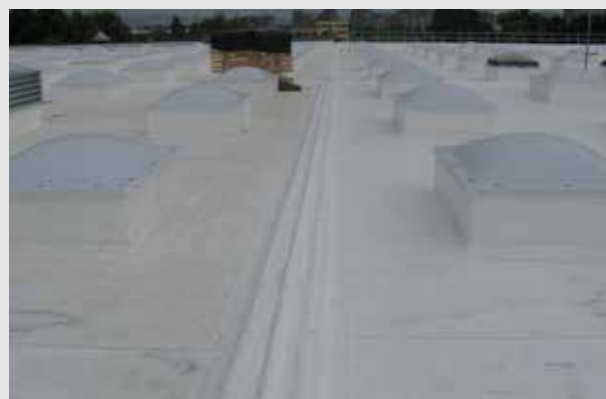
Dettaglio del giunto di dilatazione

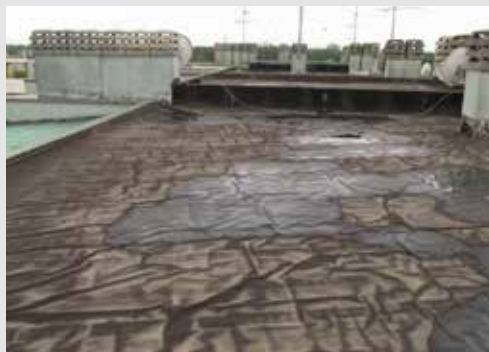
Stato di fatto: reptazione (corrugamento) e ristagni d'acqua

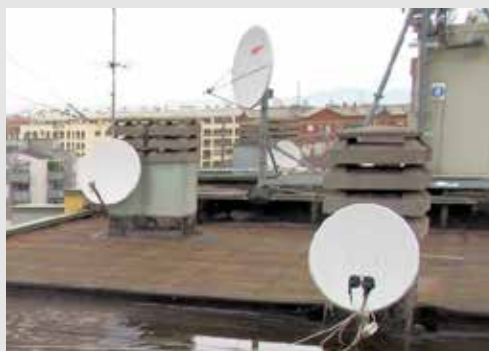
Antenne con cavi passanti attraverso lo strato impermeabilizzante

È stata riscontrata inoltre la presenza di acqua sotto allo strato impermeabile, con conseguente **imbibizione del pannello termoisolante** in lana di vetro. Problemi infiltrativi si sono manifestati sia a livello degli scarichi, non correttamente progettati, sia in prossimità dei collegamenti televisivi e dei fissaggi delle antenne, installati con cavi passanti attraverso lo strato impermeabile, senza alcuna opportuna sigillatura.

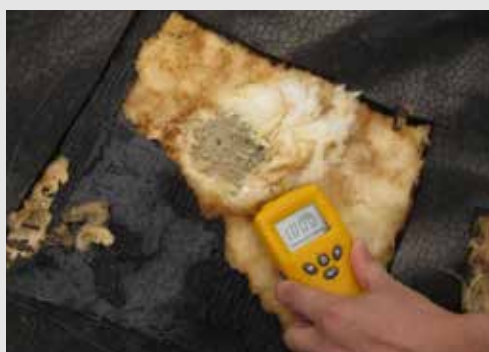
Carotaggio: la lana di vetro non è stata fissata al supporto e si presenta totalmente imbibita (umidità del 100%)

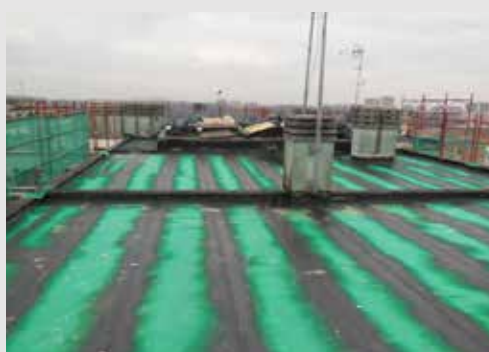
1° fase: rimozione degli strati precedenti e posa dell'impermeabilizzazione provvisoria con funzione di barriera al vapore

La copertura presentava diversi errori di progettazione e realizzazione, perciò si è deciso di **rimuovere totalmente la stratigrafia esistente**, applicando immediatamente una **impermeabilizzazione provvisoria** per proteggere da infiltrazioni in corso d'opera gli ambienti sottostanti, e con la funzione di barriera al vapore.

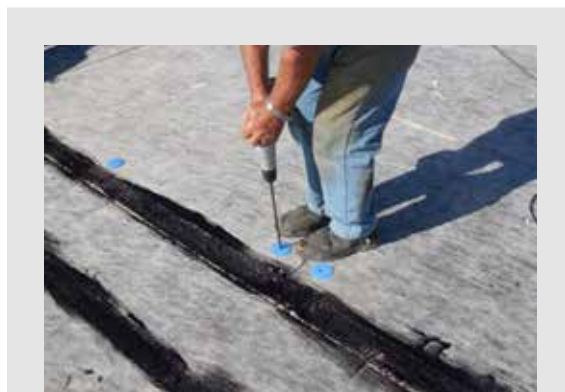
Posa dei pannelli isolanti sfalsati e fissati meccanicamente

Per risolvere la mancata pendenza del solaio (la minima pendenza obbligatoria da norma è di almeno l'1%), sono stati installati dei **pannelli termoisolanti pendenzati** in EPS+PIR. I pannelli sono stati posati a quinconce in modo da interrompere le linee di accostamento dei pannelli.

I pannelli sono stati in seguito fissati meccanicamente al supporto. A causa dello spessore aggiunto degli isolanti si è reso necessario rialzare di circa 10 cm anche il contenimento di bordo.

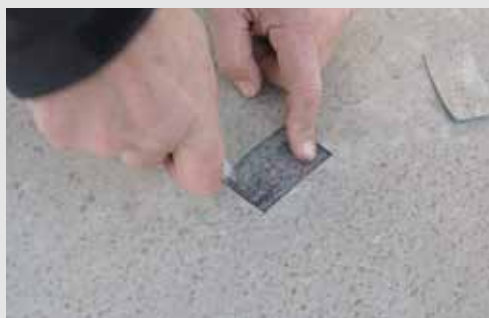
Analisi della stratigrafia esistente

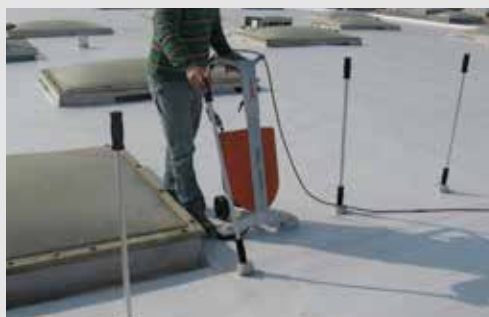
Fissaggio meccanico a induzione

Si è scelto quindi il **sistema di fissaggio ad induzione**, che ha permesso di ancorare il manto solo in corrispondenza delle nervature del tegolo.

Il calcolo del numero e posizionamento dei fissaggi è stato eseguito dall'Assistenza Tecnica Polyglass, in ottemperanza alle normative vigenti.

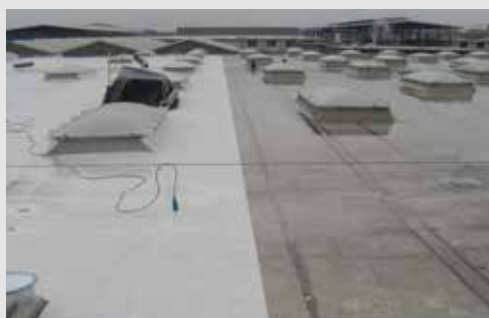
Chiusura giornaliera

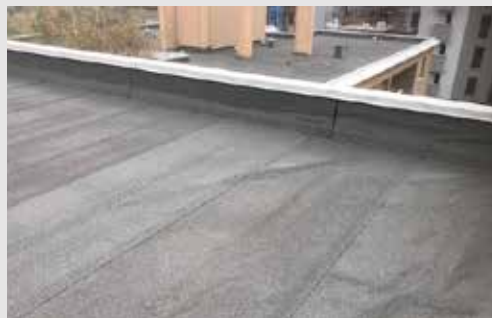
Stato di fatto: visibili segni di reptazione

Questo ha causato l'ondulazione della superficie orizzontale e il distacco dei risvolti verticali di perimetro. Erano visibili inoltre alcune riparazioni già eseguite negli anni per porre rimedio alle infiltrazioni nei locali sottostanti. Alcuni bocchettoni di scarico risultavano in trazione verso il centro della copertura ed erano a rischio di rottura.

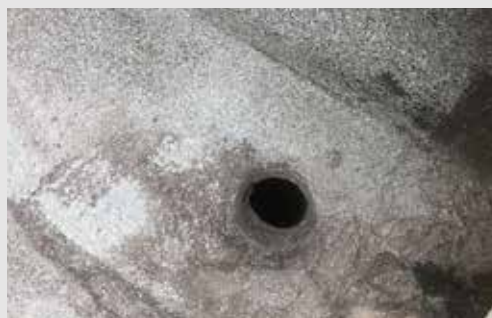
Bocchettoni di scarico in trazione

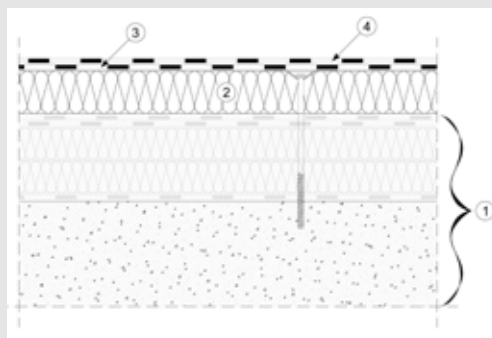
### STRATIGRAFIA DI PROGETTO

Stratigrafia esistente:

Sovracopertura:

2. Strato di isolamento termico: PUR V BITUMATO 100 mm
3. Membrana impermeabile - POLYFLEX ULTRA P 4 mm (primo strato)
4. Membrana impermeabile granigliata - POLYFLEX ULTRA P 4 mm (secondo strato)

È stato in seguito posato il pannello termoisolante in schiuma Polyiso espansa **PUR V BITUMATO**, rivestito sul lato inferiore con velo vetro saturato e su quello superiore con velo vetro bitumato, dello spessore di 100 mm come richiesto dal calcolo termoigrometrico per rispettare i valori richiesti dalla normativa per l'efficientamento energetico.

I pannelli sono stati posati sfalsati e vincolati al supporto tramite fissaggio meccanico disposto secondo le indicazioni della norma UNI 11442, al fine di ottenere un piano di posa stabile ed adeguato ed allo stesso tempo vincolare la stratigrafia impermeabile esistente.

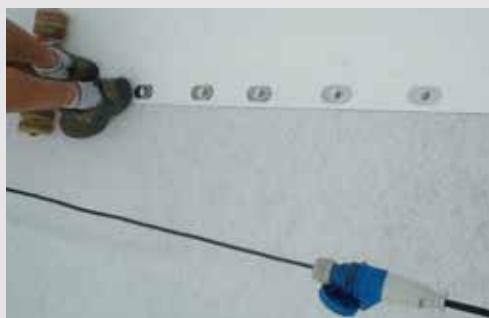
Fissaggio meccanico sotto cimosa

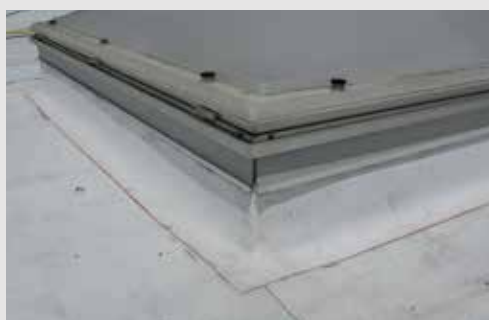
Impermeabilizzazione lucernai

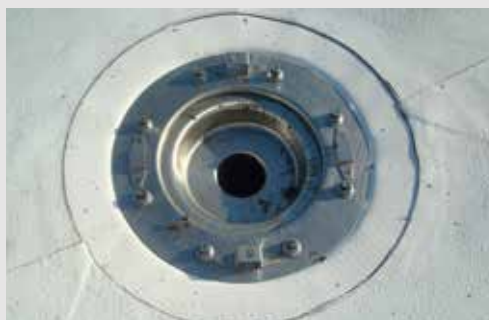
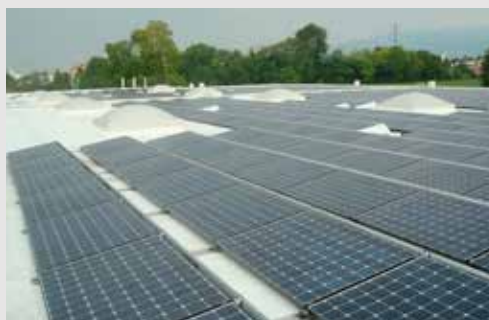
Rifacimento completato con manto MAPEPLAN® TM 18 B<sub>ROOF</sub> (t2)

Per l'installazione dell'impianto fotovoltaico è stata richiesta la certificazione di resistenza al fuoco B<sub>ROOF</sub> (t2) della copertura; è stato quindi applicato il manto **MAPEPLAN® TM 18 B<sub>ROOF</sub> (t2)** con interposizione di uno strato separatore in tessuto non tessuto e dello strato non infiammabile **VELO VETRO DH 120 TL**, necessario per la certificazione B<sub>ROOF</sub> (t2).

L'elevato **indice di riflettanza** del telo, oltre a garantire un miglior comportamento estivo della copertura e di tutto l'immobile, ha **massimizzato le prestazioni dell'impianto fotovoltaico** autoportante.
